MONUMENTEN, LANDSCHAPPEN & ARCHEOLOGIE 27/6
NOVEMBER-DECEMBER 2008

- 6 De zoektocht naar de verdwenen kerk van Weerde in de gemeente Aarschoot
Paul van Kempen

- 23 Een reus achter het orgel. Vondst van middeleeuwse muurschilderingen in de Mechelse Sint-Janskerk
Marjan Buyle

- 34 Naar Santiago de Compostella en terug: bouwgeschiedenis en stabiliteitsproblematiek van de Sint-Jacobskerk in Leuven
Dieter Nuytten

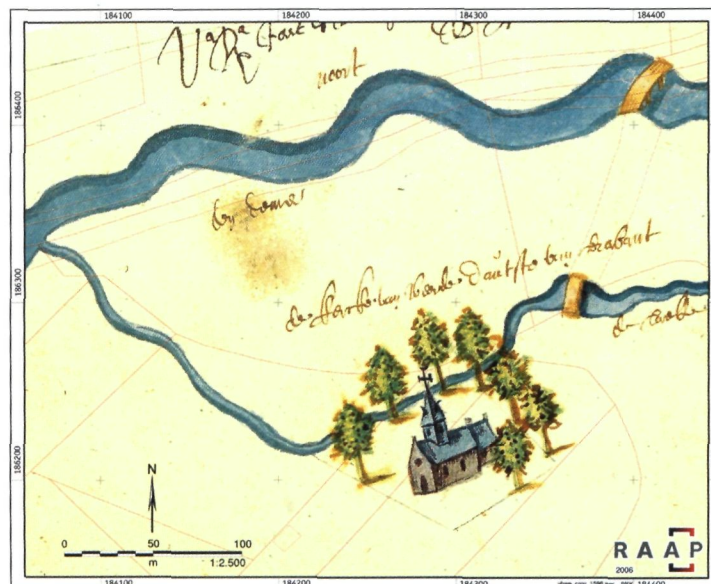
▼
Projectie van de afbeelding van het kerkje van Weerde door Pierre de Bersacques (1596-1597) op de huidige topografie (uit: Minnen, 1993)

Uit de projectie van de kaart van De Bersacques uit 1596-1597 van de kerk van Weerde op de huidige topografie kon de locatie van de kerk bij benadering bepaald worden. Deze locatie komt min of meer overeen met een op de kaart van De Bauffe uit 1716 weergegeven bosperceel (34). In het bosperceel is op de kaart de tekst *kercke* geschreven (moeilijk leesbaar). Bovendien staat in de legende bij de kaart onder de bij het bosperceel staande letter (R): *"de oude kercke van ... geslegt welck op eene hooghte gestaen heeft corresponderende met de linie om te doen t' selve effect."* Dit laatste slaat op de voorgaande letter (Q). Deze letter correspondeert met een restant van een verdedigingslinie ten noorden van de Demer, tegenover Weerde. Hierbij staat: *"oude linie niet leegh genoeg geslecht en is, belettende den afloop van de waters van grooten vloet ende naer de riviere en hebben tot haeren cours."* Het komt erop neer dat de donk evenals de oude linie (wal) een negatief effect had op de afvoer van het water naar de Demer. Hieruit valt mogelijk op te maken dat zij al deels geslecht was, om de afvoer van het water te bevorderen. Bij de ten noorden van de kerk gelegen Weerdelaak staat de letter O. In de legende staat hierbij: *"eene waterloop ofte laecke die alle de dewaters sueren (afvoeren) aan de broecken en de bemden gans genegligeert"* (verwaarloosd). Uit de kaart van De Bauffe is op te maken dat er vanaf het kasteel Schoonhoven een weg liep recht naar de kerk. Deze weg is overigens al zichtbaar op de stadsplattegrond van Aarschot van Jacob van Deventer uit circa 1550.

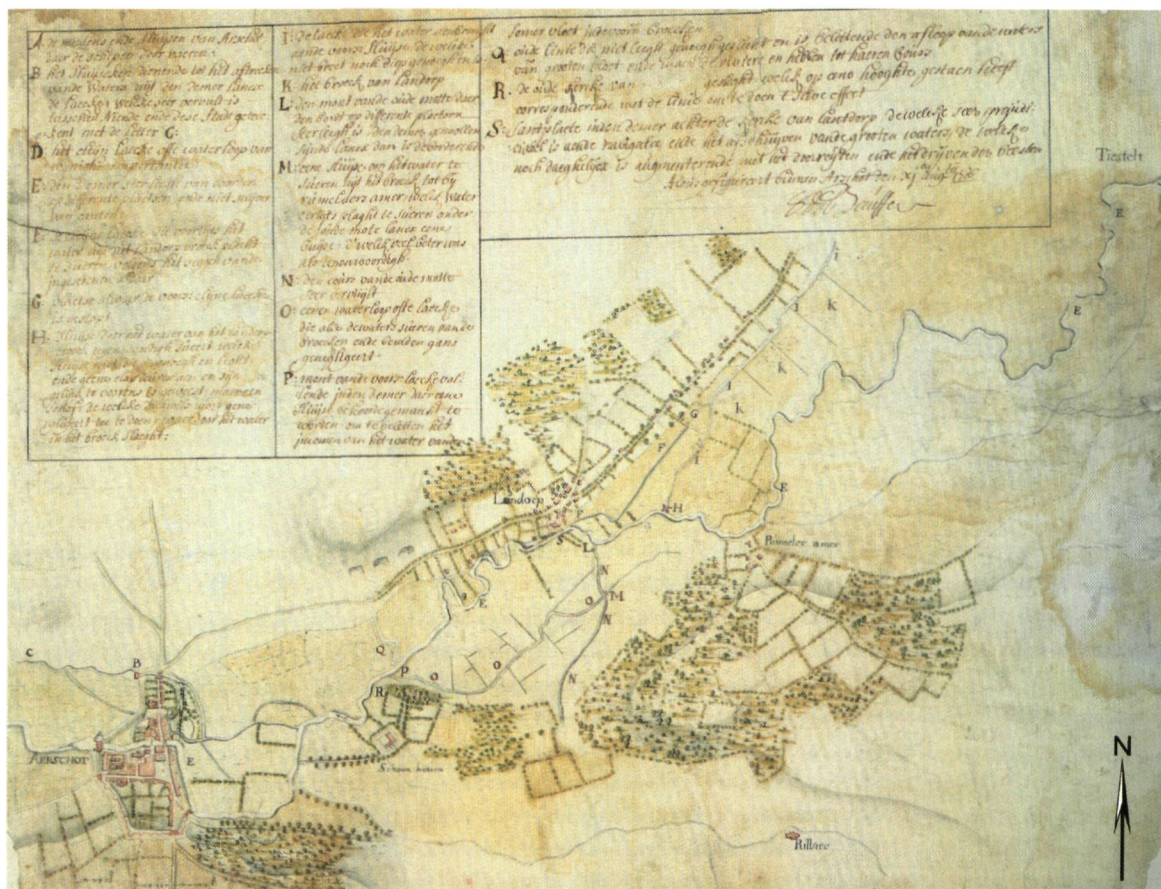
Kaart van de Demer en zijn bijrivieren van Testelt tot Aarschot, V. de Bauffe, 1716 (uit: Breugelmans, 2001)

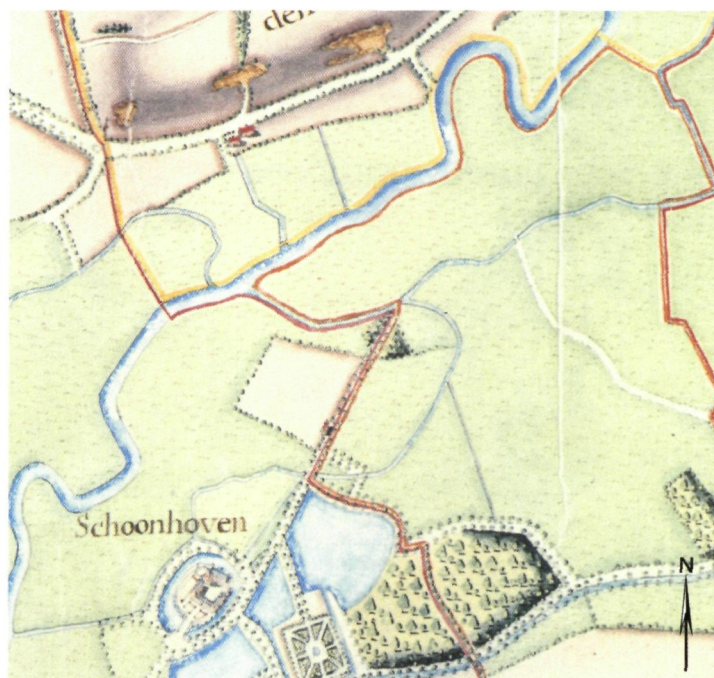
▲
Detail van de
Wandkaart van het
Hertogdom Aarschot
door Jan Baptist
Joris, 1775
(uit: Ermen, 1998)

Heerbeemden (35). De ruil vond plaats vanwege moeilijkheden over het gebruik van de erfweg. Blijkbaar speelden deze moeilijkheden al in 1535. De kaart van Joris uit 1775 geeft een gedetailleerd beeld van de topografie van het onderzoeksgebied in het derde kwart van de 18e eeuw (36). Zichtbaar is de weg die van het kasteel tot aan de Weerdelaak loopt. De weg loopt nabij de Weerdelaak dwars door een bosperceel, terwijl deze op de kaart van De Bauffe (1716) nog om het bosje heen lijkt te lopen. De vorm van dit bosje op de kaart van Joris lijkt overeen te komen met de vorm van het kerkterrein op de afbeelding uit 1596-1597. Hieruit kan afgeleid worden dat het bosperceel het voormalige kerkterrein betreft. Het kerkterrein was dus na de sloop van de kerk begroeid geraakt met bomen. Dat er al bomen op het kerkhof stonden zagen we op de afbeelding van De Bersacques uit 1596-1597. Bovendien memoreert Bouckaert, archipresbyter van Diest, in zijn brief aan de bisschop van Mechelen dat de heer van Schoonhoven bomen liet omhakken op het kerkhof (37).

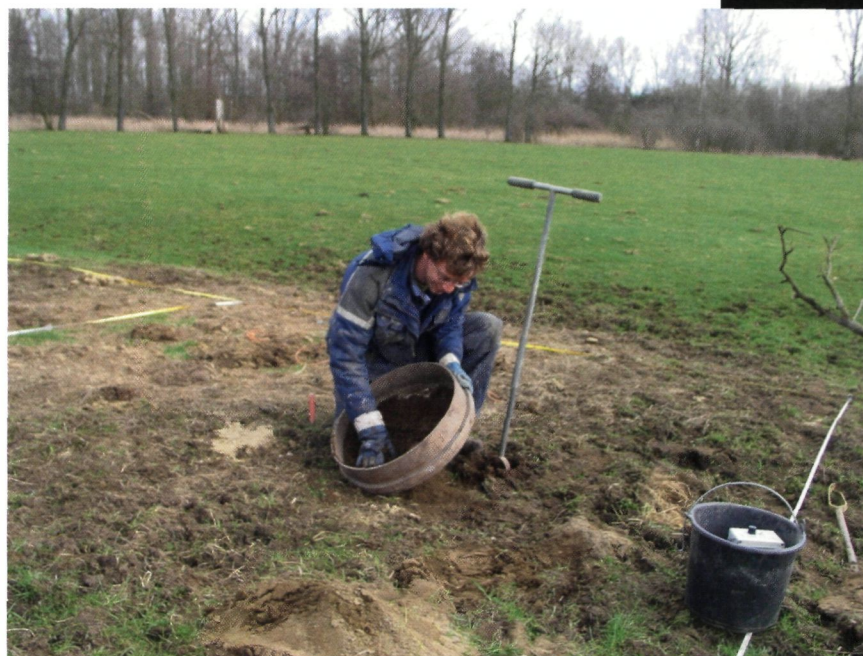
▲
Het zeven van
het opgeboorde
sediment

Met behulp van een karterend booronderzoek in combinatie met een oppervlaktekartering is de locatie van de kerk nader bepaald (43). Tijdens het booronderzoek zijn 73 boringen verricht in een grid van 40 bij 50 m in 7 zuidwest-noordoost georiënteerde raaien. Op basis van de eerste resultaten van het booronderzoek is het grid op enkele plekken verdicht tot 20 bij 25 m. Alle boringen zijn tot in de onverstoorte natuurlijke ondergrond gezet. Het opgeboorde materiaal is gezeefd met een zeef met een maaswijdte van 5 mm. Het zeefresidu is met het blote oog geïnspecteerd op het voorkomen van archeologische indicatoren. Tijdens het booronderzoek is speciale aandacht besteed aan indicatoren die kunnen duiden op de locatie van de kerk en het kerkhof. Het betreft stukjes baksteen, ijzer-oor, ijzerzandsteen, leisteen, vensterglas, mortel, aardewerk en bot.

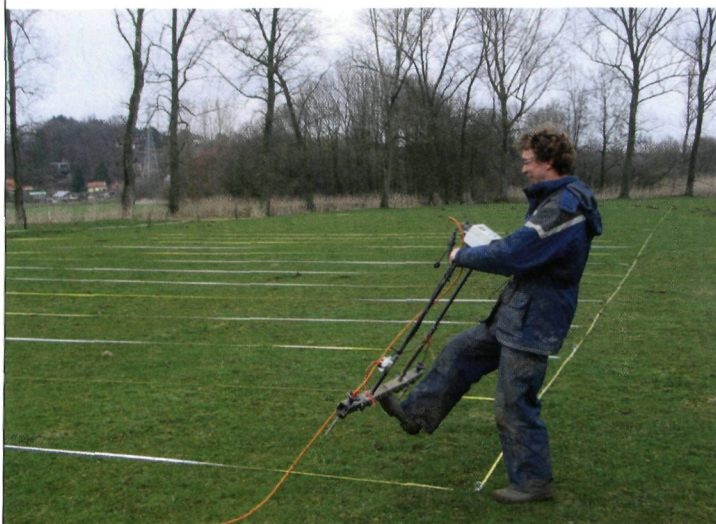
daarvan. Uit de resultaten van het weerstandsonderzoek blijkt dat het kerkterrein omgeven was door een gracht. De grachten tekenen zich in de resultaten van het weerstandsonderzoek af als banen van hoge tot zeer hoge weerstandswaarden (oranje en rode tinten). In de zone waarin zich bouwfragmenten van de kerk bevonden werden juist lage tot zeer lage weerstandswaarden (licht tot donkerblauwe tinten) gemeten. Dit is opmerkelijk omdat

▼ Geofysisch weerstandsonderzoek in het onderzoeksgebied

normaliter het omgekeerde het geval is (44). Waarschijnlijk wordt dit veroorzaakt door de samenstelling van de bodem. Aan welke eigenschappen van de bodem deze verschijnselen moeten worden toegeschreven, is onduidelijk. Het lijkt erop dat daar waar relatief veel ijzerconcreties (of brokken ijzerzandsteen) in de bodem aanwezig zijn, zoals op de locatie van de voormalige kerk, hoofdzakelijk lage weerstandswaarden worden gemeten. Daar waar minder ijzerconcreties (of ijzerzandsteenbrokken) in de bodem aanwezig zijn, bijvoorbeeld op plaatsen waar in de natuurlijke ondergrond is gegraven (zoals bij de aanleg van grachten), worden hogere weerstandswaarden gemeten. Desondanks kon op basis van het geofysisch weerstandsonderzoek een goed beeld verkregen worden van de omvang van het met grachten omgeven kerkterrein (circa 60 bij 40 m) en in de locatie van de voormalige kerk. De locatie van de kerk werd bevestigd doordat in de controle boringen ter plaatse ook fragmenten mortel en stukjes vensterglas werden gevonden. Tevens bleek uit de boringen dat de grachten gemiddeld 110 cm diep waren. Uit de resultaten van het weerstandsonderzoek blijkt dat ten westen van het omgrachte kerkterrein mogelijk een tweede omgracht of omgreppeld terrein aanwezig was van circa 50 bij 35 m. Mogelijk stond op dit terrein de pastorie.

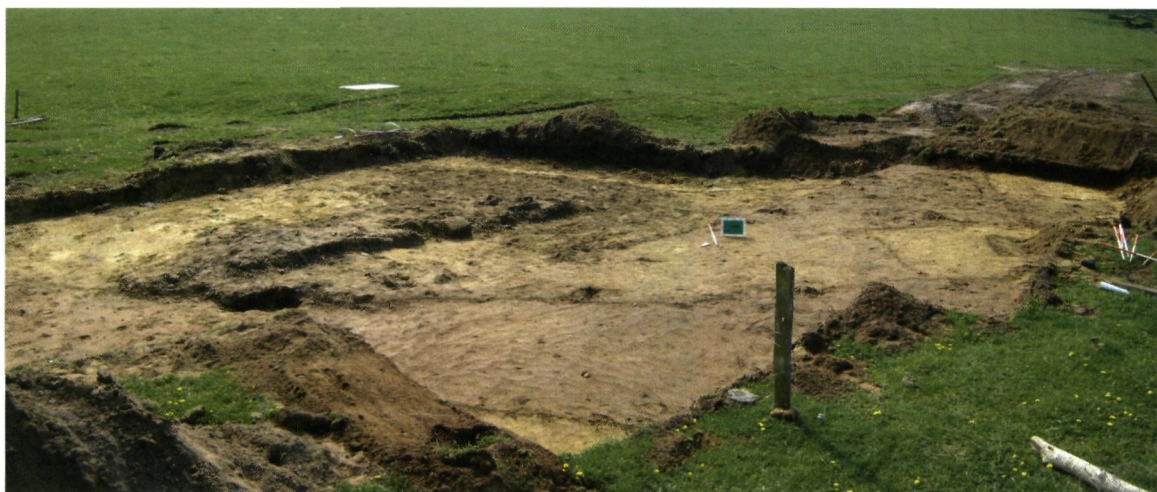
Resten van de
voormalige kerk van
Weerde, zichtbaar
als puinconcentratie,
gezien vanuit het
noordwesten met op
de voorgrond een
postmiddeleeuwse
sloot

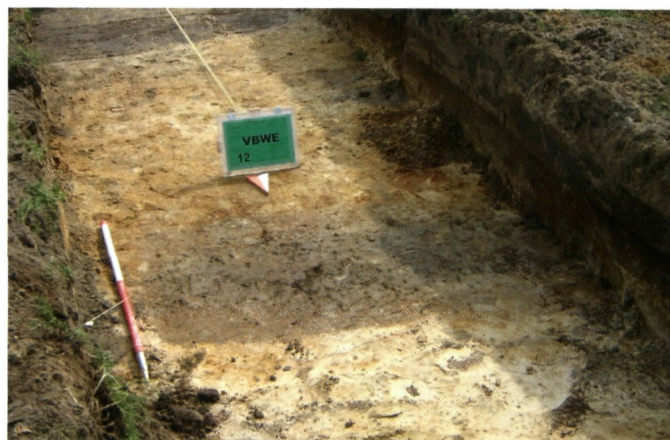
▼
Grafkuil

lijk in de westzijde en in het andere graf lagen de benen in de oostzijde van het graf. Deze oriëntatie duidt erop dat het lekengraven betreft. Uitsluitend priesters werden met hun hoofd in het oosten begraven (47). Vanwege de beperkte breedte van de sleuven kon nergens de complete lengte van de graven bepaald worden. De graven waren gemiddeld 64 cm breed. De graven waren allemaal min of meer rechthoekig van vorm.

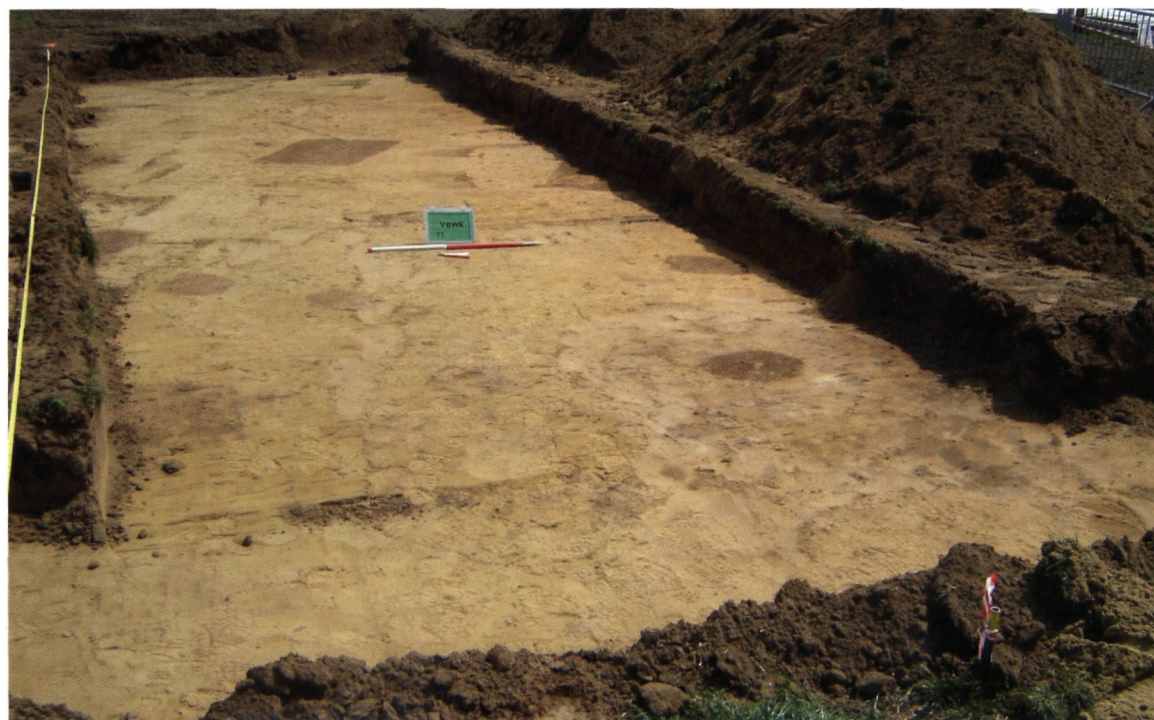
▲
Sporenoverzicht
proefsleuf 4
(op de top van de
donk)

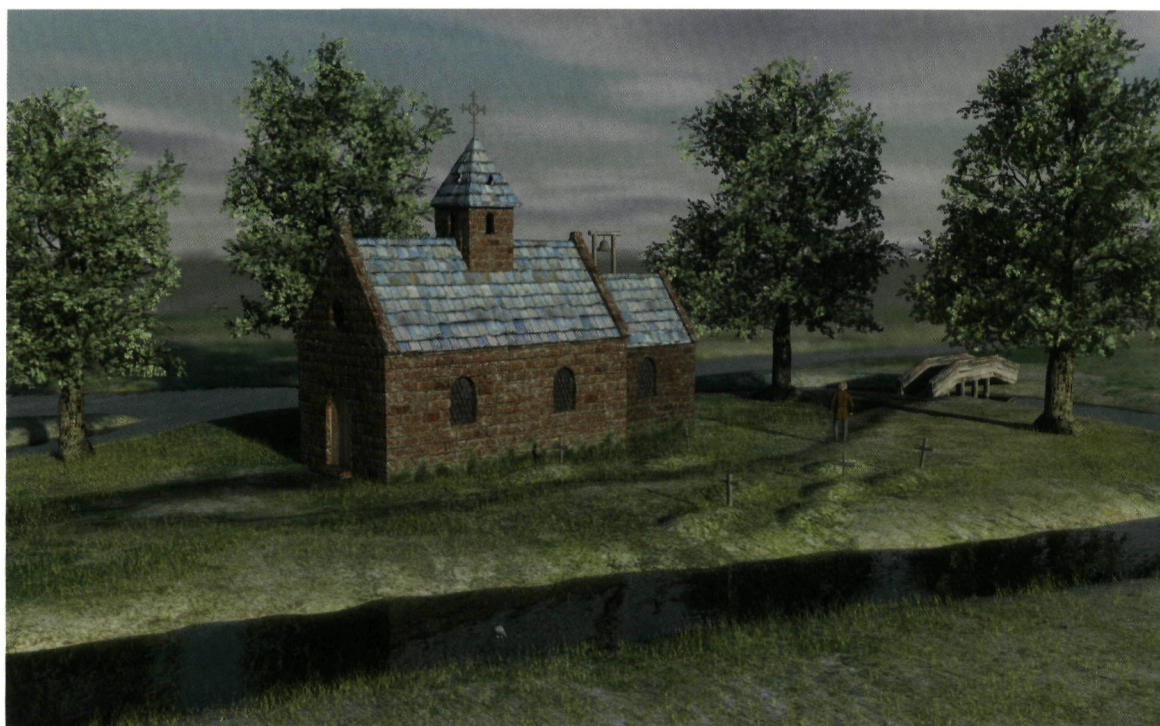
►
Impressie van de
kerk in welstand

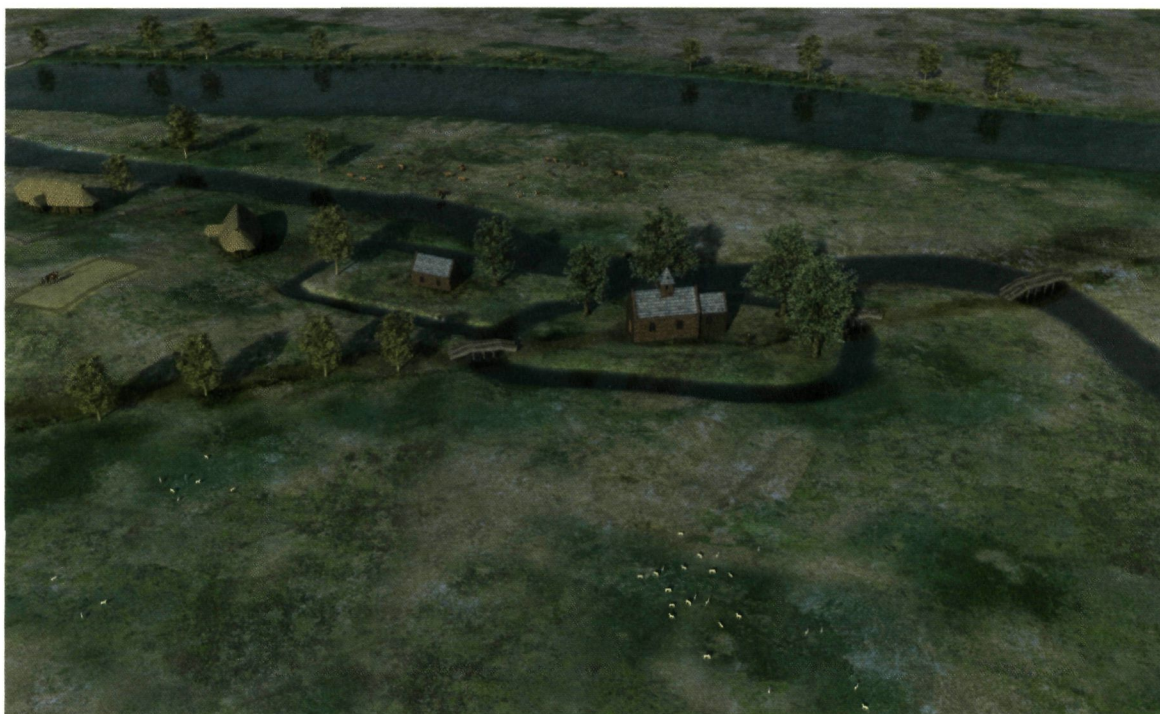
►
Impressie van de
kerk en omgeving
in vogelvlucht.
De pastorie en de
boerderijen zijn
hypothetisch

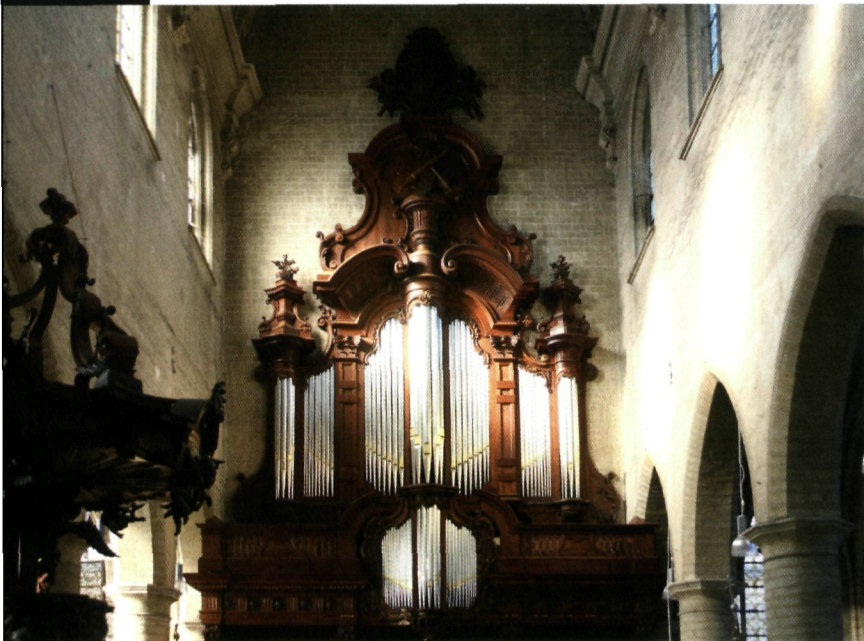
▲ De muurschilderingen bevinden zich achter de monumentale 18^{de}-eeuwse orgelwand
(foto K. Vandevorst VIOE)

Het thans blootgelegde gedeelte van de muurschilderingen bevindt zich achter de orgelkast in de toren, in een overwelfde ruimte die bekroond is met een kruisribgewelf en een figuratieve sluitsteen. De ribben komen neer op consoles, die eveneens met figuren versierd zijn. Dit gedeelte was oorspronkelijk de ingang van het gebouw en was zichtbaar tot boven toe. Door het later invoegen van een orgeldoksaal en een vloer/plafond is deze kleine ruimte thans aan het gezicht onttrokken. Wanneer de middeleeuwse kerkbezoeker de kerk betrad langs de hoofdingang in de westgevel, waren deze schilderijen het eerste (en het laatste) dat hij zag. Deze plaatsing is van belang omdat elke gelovige dagelijks deze afbeelding moest aanschouwen. Hierover verder meer.

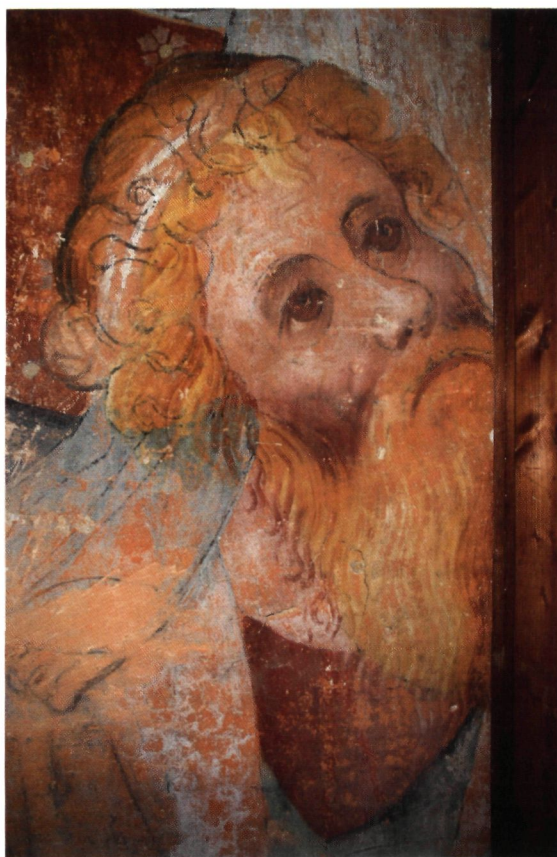
▲ Het gedeeltelijk blootgelegde gelaat van Christoffel, met rechts de houten achterwand van het

orgel die het verder vrijleggen voorlopig verhindert (foto K. Vandevorst VIOE)

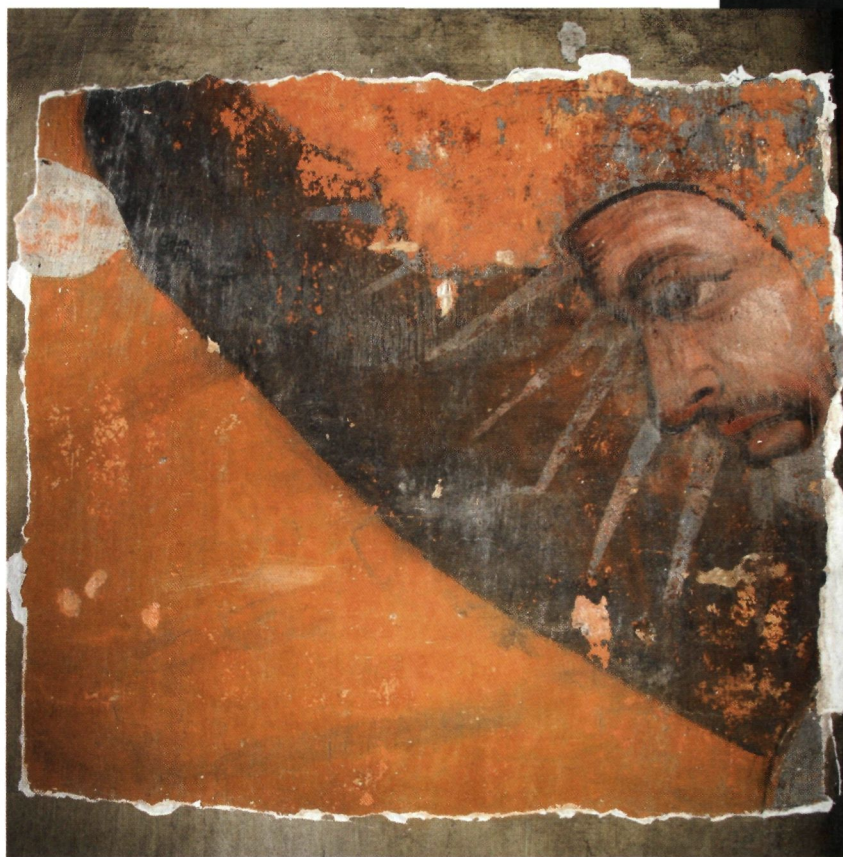
▲ Ook op de tegenoverliggende muur zijn muurschilderingen bewaard, zoals blijkt uit dit kleine

proefvenster in de orgelkast (foto K. Vandevorst VIOE)

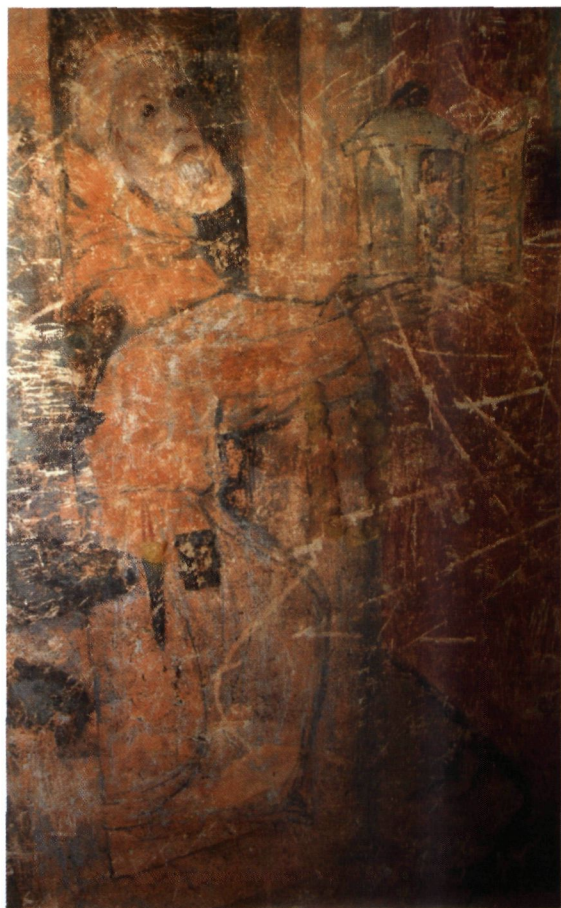
◀ De kluizenaar die de heilige bijlicht met zijn lantaarn (foto K. Vandevorst VIOE)

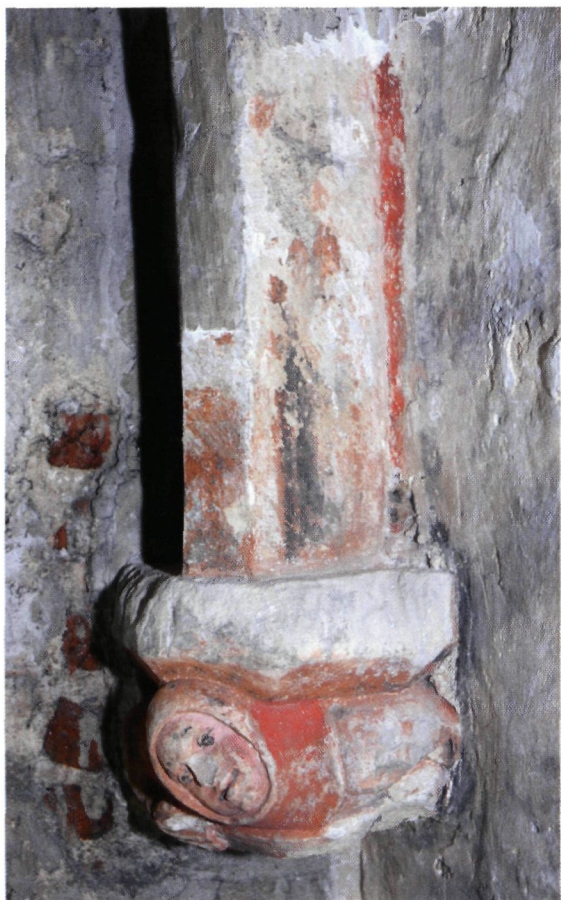
het gebouw een kleurige afwerking kregen. Dit is ook hier het geval. De gewelfribben zijn beschilderd en afgeboord met kleurige lijnen in vooral rood en zwart. De console in dit gedeelte was bedekt en praktisch onleesbaar geworden door talloze dikke kalklagen. Hier kwam een vrolijke figuur van een nar met zotskap tevoorschijn, in diverse tinten van rood.

◀ Restanten van architectuurpolychromie op de gewelfribben en op de nar met zotskap op de console (foto K. Vandevorst VIOE)

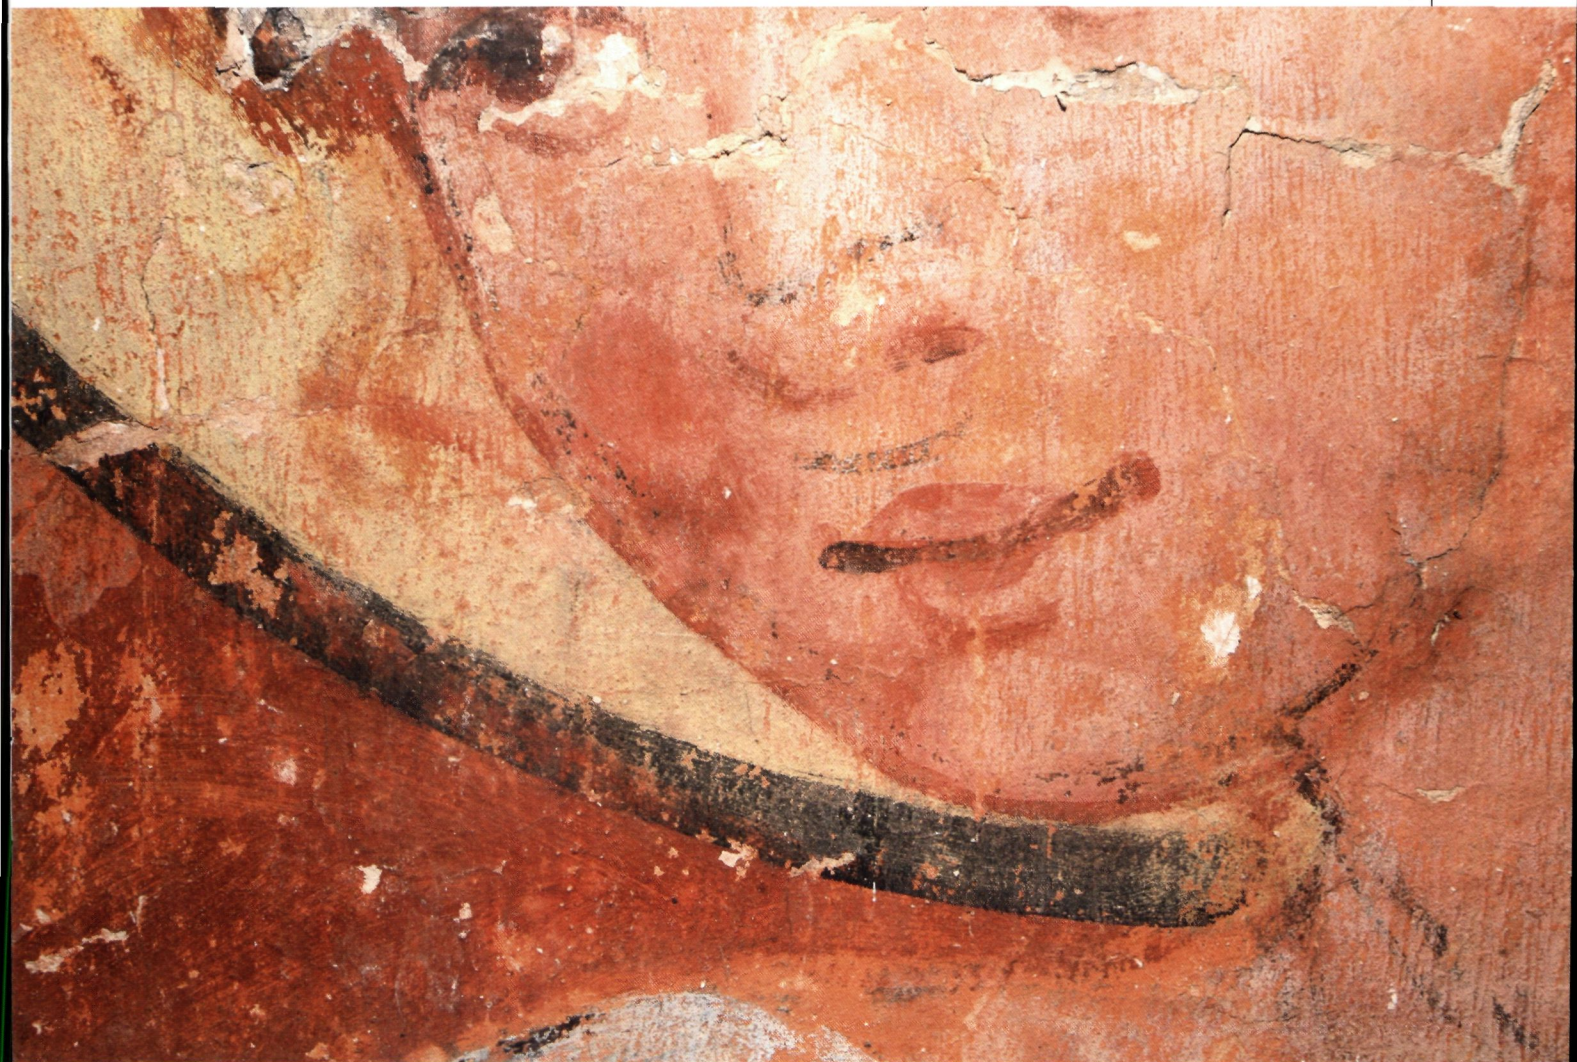
▼ Hier is duidelijk hoe de schilder zijn ondertekening niet gevolgd heeft: de mond en de neus van het kind zijn later geschilderd dan eerst voorzien (foto K. Vandevorst VIOE)

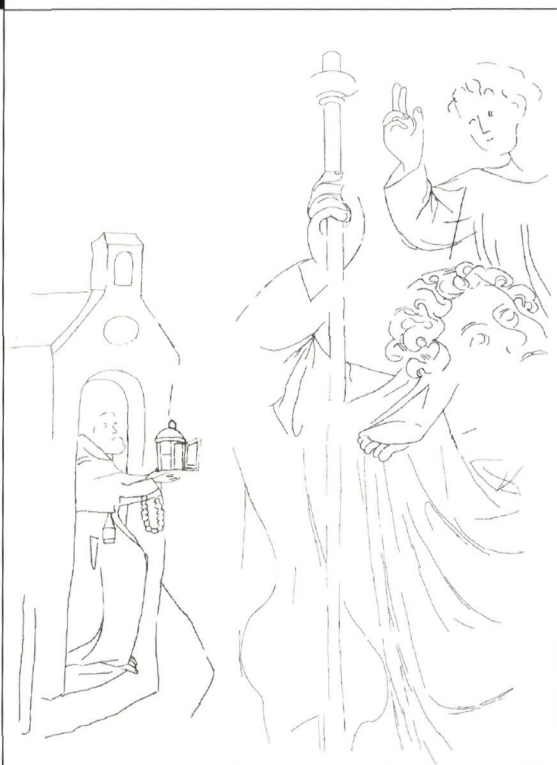
▲ Door de slijtage van de verflaag is de ondertekening terug zichtbaar geworden (tekening P. Schurmans)

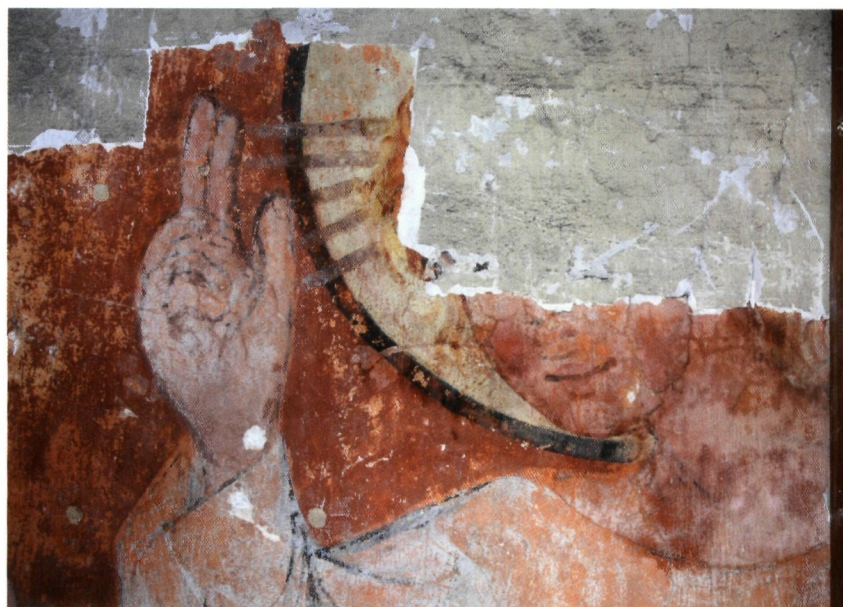
▼ Bij de aanvang van de werken was het zichtbare fragment van de kluizenaar volledig verpoederd, vervuild en beschadigd door krassen en stoten (foto K. Vandevorst VIOE)

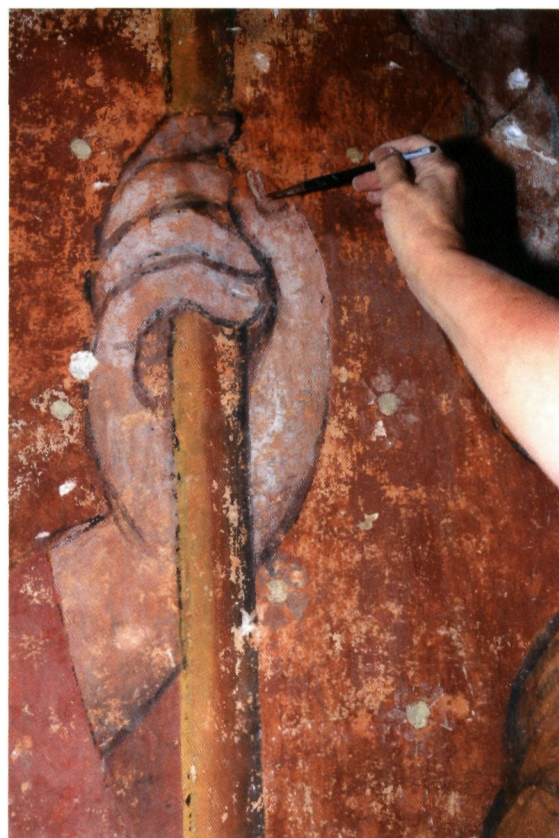
► Fixering van de hand van Christoffel. Let op de monumentale afmetingen! (foto K. Vandevorst VIOE)

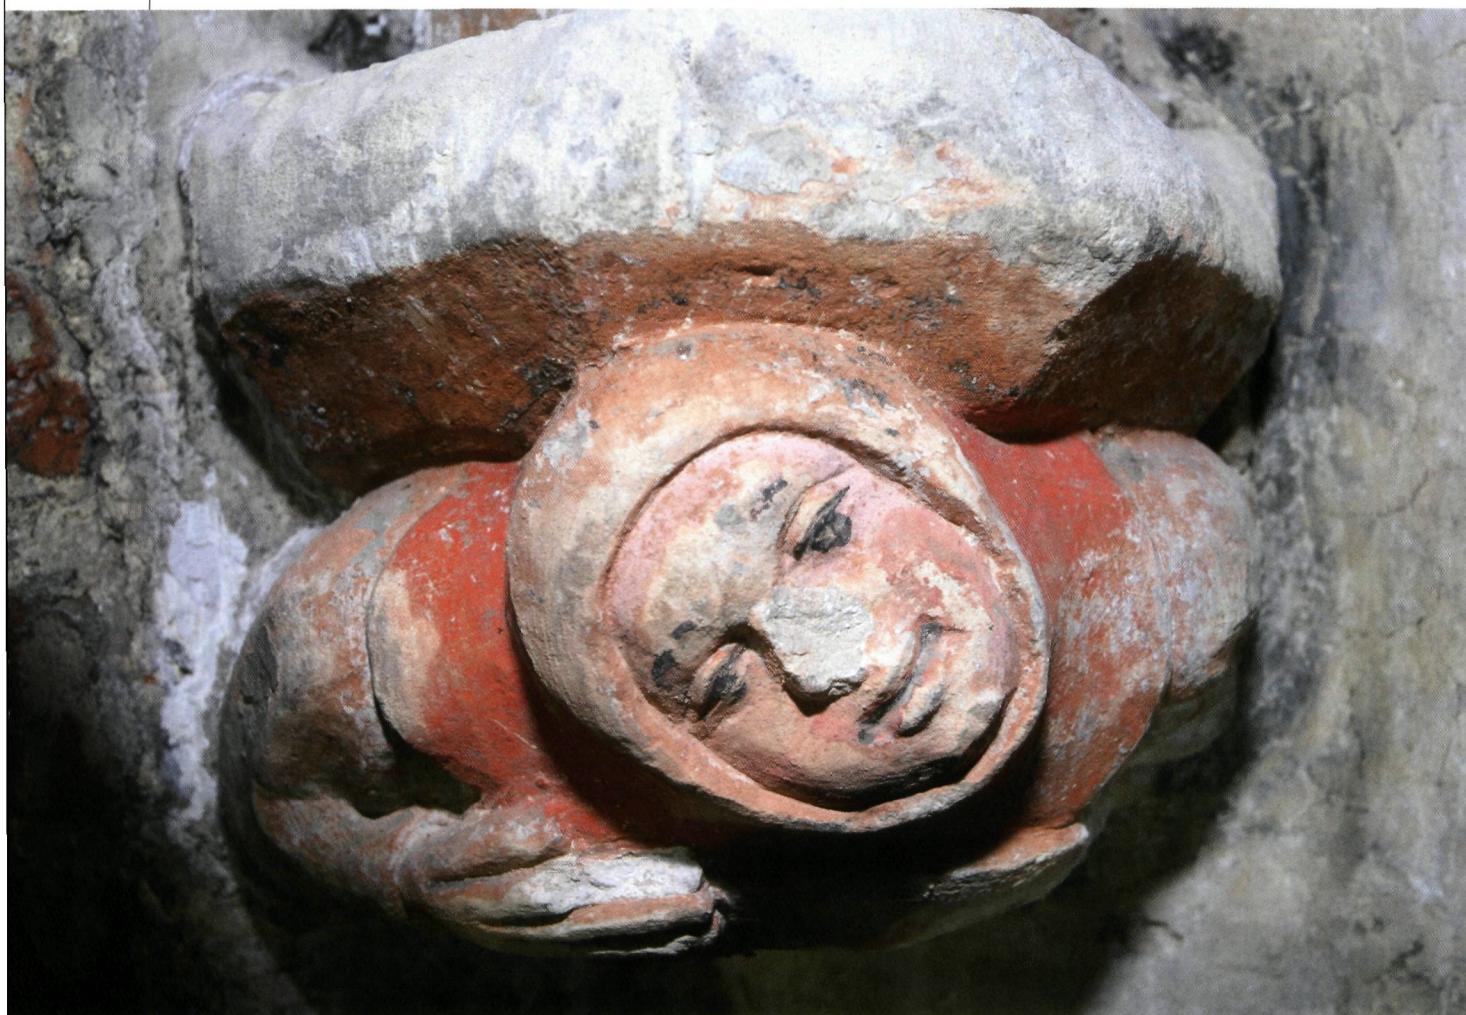
▼ Nar met zotskap als console met originele middeleeuwse polychromie (foto K. Vandevorst VIOE)

De schilder van de Christoffel-legende is niet noodzakelijk dezelfde als deze die de architectuurpolychromie aanbracht, alhoewel beide schilderingen ongeveer gelijktijdig en op dezelfde laag geschilderd zijn. Het feit dat bij een eerste onderzoek andere pigmenten gebruikt lijken, wijst wellicht op twee verschillende handen. Vreemd genoeg werden voor de architectuurpolychromie duurder en meer kostbare pigmenten (vermiljoen tegenover rode

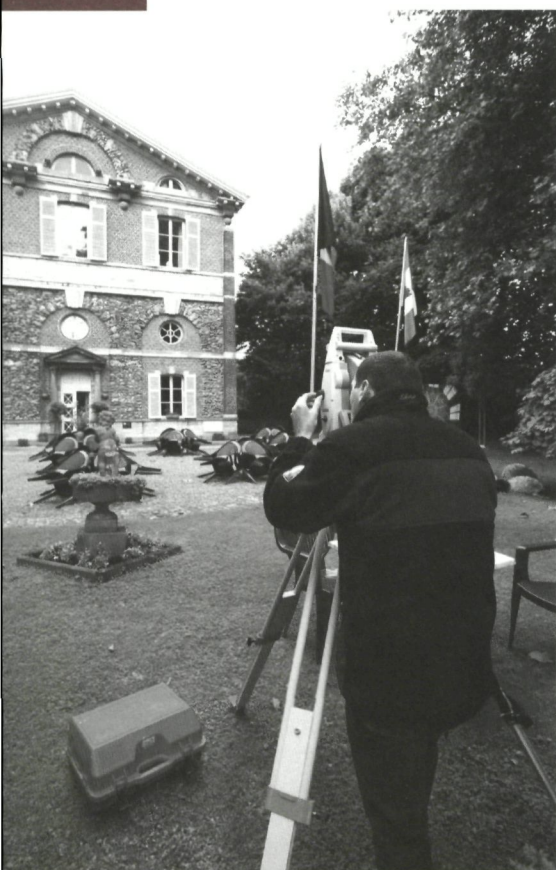
Topografische opmeting van het exterieur
(foto Kris Vandevorst VIOE)

Een opmeting is vooreerst de weergave van de bestaande toestand (momentopname). Het object wordt ruimtelijk (lengte, breedte, hoogte) gesitueerd door middel van grondplannen, gevels en doorsneden. Tezelfdertijd wordt genoteerd welke materialen werden aangewend voor muren, plafonds, vloeren, daken enz., en in welke staat ze zich bevinden (aantastingen, lekken, verzakkingen, barsten). De technische uitrusting van het gebouw wordt eveneens genoteerd (elektriciteit, centrale verwarming en sanitair). Uiteindelijk wordt een inventaris gemaakt van het vaste en losse meubilair, als getuige van het gebruik dat van het gebouw wordt gemaakt. Deze fase is het meest fysieke onderdeel, noodzakelijk om het gebouw 'in de vingers' te krijgen.

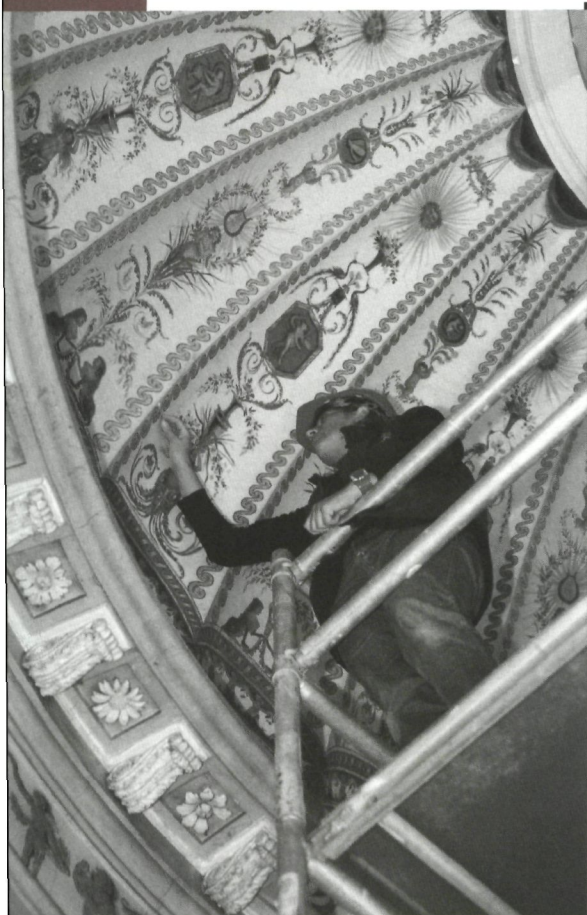
Proefrestauratie van de koepelschildering van Antoine Plateau (1797) (foto Kris Vandevorst VIOE)

- onderzoek naar de geschiedenis van de schilderijen: mate van authenticiteit, origineel materiaal, overschilderingen, wijzigingen, lacunes
- onderzoek van de oorzaken van de degradatie
- onderzoek van de gebruikte technieken
- analyses van proefmonsters door de labo's van het KIK: mortelanalyse, dwarsdoorsneden, bindmiddelen
- noodconservatie van de beschildering in de lunetten, die zware afschilderingen vertoonde
- proefrestauratie, bestaande uit het fixeren, reinigen en re-integreren van de lacunes van een smalle dwarsdoorsnede van de beschildering, van de vloer tot boven in de koepel.

De decoratie van het salon heeft vooral te lijden gehad van vochtproblemen enerzijds en van de incompatibiliteit van de ondergrond met de beschildering. De onderste helft van het salon bestaat inderdaad uit stucmarmer, en daarop is een gedeelte van de beschildering aangebracht. Deze te rigide drager van hoofdzakelijk gips vertoont barsten en opstuwingen. Ook de adhesie van de schildering op deze ondergrond is problematisch. Het probleem is niet nieuw, vermits de beschildering van sommige lunetten in een latere periode vervangen werd door nieuwe composities op gemaroufleurde doeken. Veel minder restauratieproblemen zijn er vanaf de kroonlijst, waar de drager voornamelijk bestaat uit kalk en gips. Op sommige plaatsen zijn er overschilderingen, maar het merendeel van de decoratie is nog origineel. Hoofdprobleem bij de restauratie van het geheel zal de homogeniteit van dit verouderde *Gesamtkunstwerk* zijn: overschilderingen, verkleuringen van de stucmarmeren ondergrond, vervanging van drie lunetten door gemaroufleurde doeken die zich inspireren op de overschilderde composities, verschil in bewaringstoestand tussen bovenste en onderste gedeelte. De proefrestauratie evalueerde alle mogelijkheden, gaande van een pure conservatie van de huidige toestand tot min of meer verregaande ingrepen tot gedeeltelijke reconstructies of zelfs hedendaagse creaties.

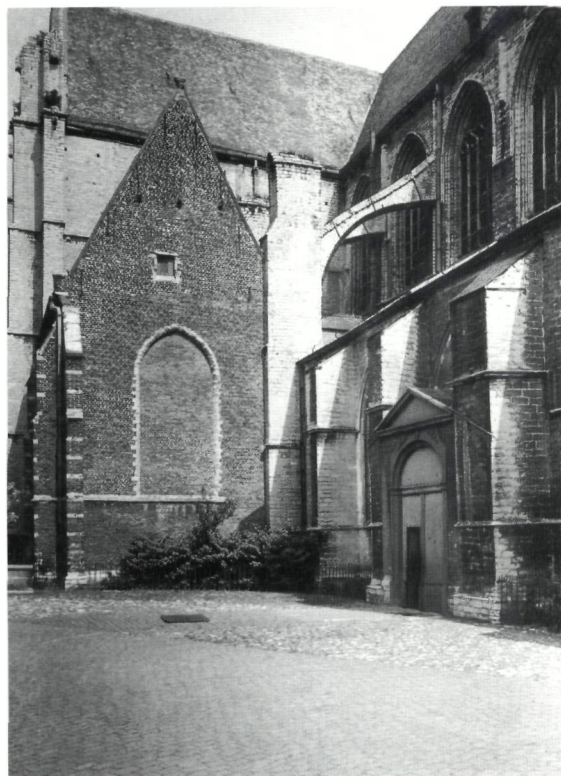
▼ Noordzijde van het schip, met zicht op de posterieur aangebouwde 16^{de}-eeuwse bakstenen kapel en de vervormde luchtbogen, die van ijzeren versterkingen zijn voorzien (toestand 1942) (foto IRPA-KIK, Fototheek inv.nr. A31175, onbekende fotograaf)

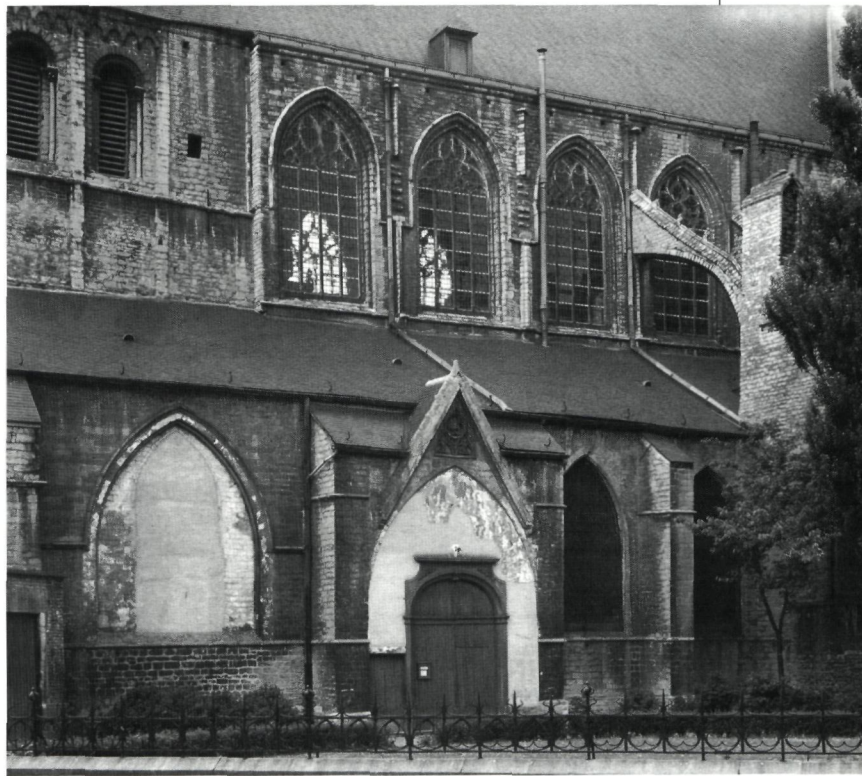
▼ Zuidzijde van het schip, met zicht op de vervormde luchtbogen (toestand 1955). In het westelijke deel van het schip ontbreken steunberen: hier zijn trekankers in het interieur aangebracht (foto IRPA-KIK, Fototheek inv.nr. B157396, fotograaf H. Hoste)

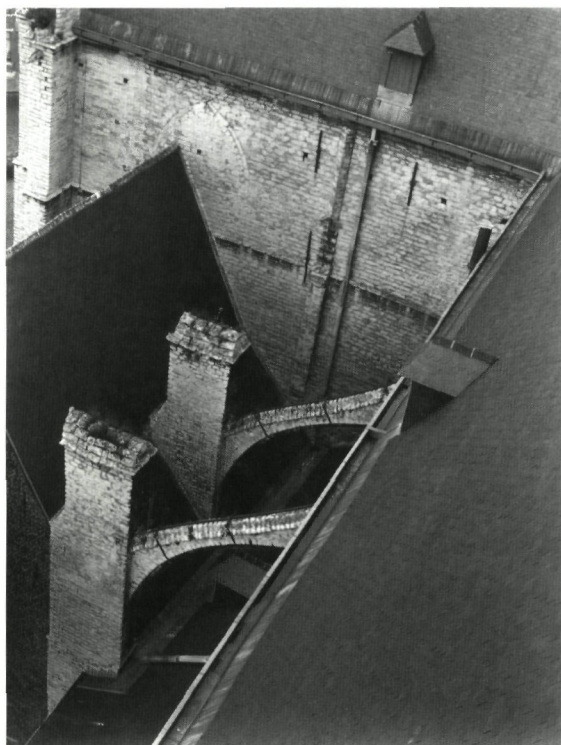
▲ Luchtbogen aan de noordzijde van het schip, ter hoogte van de zijkapel, waarbij de vervorming alsook de ijzeren versterkingen duidelijk zichtbaar zijn (toestand 1955) (foto IRPA-KIK, Fototheek inv.nr. B157849, fotograaf H. Hoste)

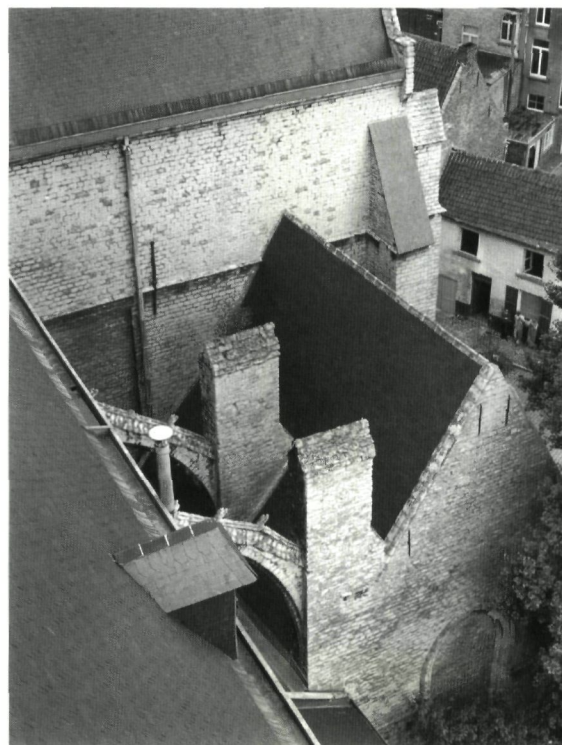
▲ Luchtbogen aan de zuidzijde van het schip, ter hoogte van de zijkapel, waarbij de vervorming duidelijk zichtbaar is (toestand 1955). In tegenstelling tot aan de noordzijde, zijn zij niet versterkt met ijzeren versterkingen (foto IRPA-KIK, Fototheek inv.nr. B157850, fotograaf H. Hoste)

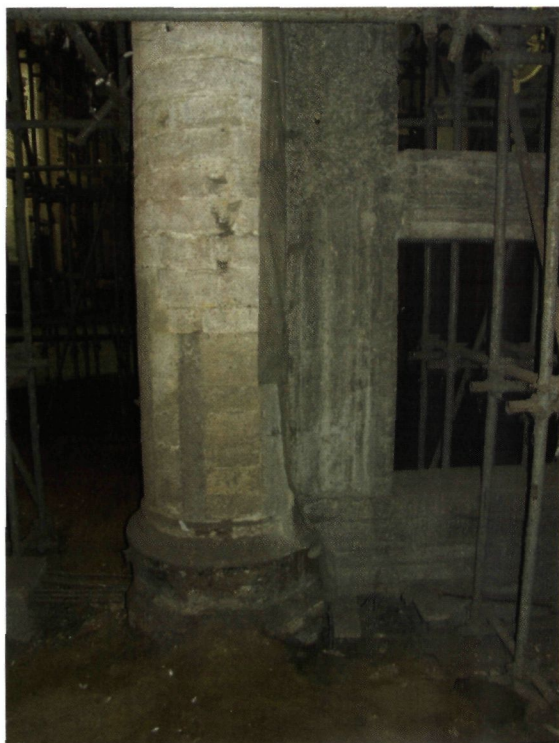
▲ Blauwe hardstenen stroken, vermoedelijk ingebracht in het begin van de 19^{de} eeuw ter versterking van de kolommen van de middenbeuk van het kerkship (foto D. Nuytten)

In opdracht van het kerkbestuur onderzoekt op 14 mei 1805 een team van drie experts, bestaande uit ingénieur en architect Claude Fisco, architect François de Rare en maître-maçon Arnould Bosmans de kerk (47). Hun oordeel is veel milder dan dat van Gens en Harmois en de nodige werken volgen snel (48). De duidelijke omvang van de werken blijft onbekend door een gebrek aan rekeningen, maar de stroken blauwe hardsteen en de metalen verstevigingsringen rond de kolom-

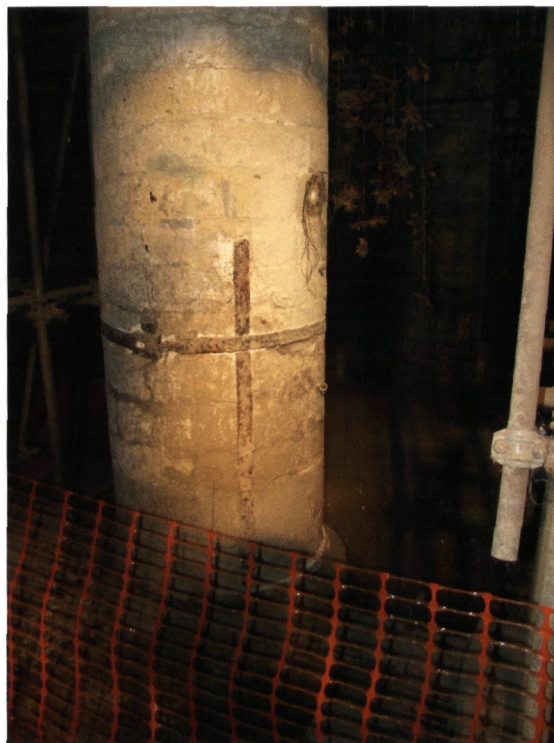
▲ Metalen verstevigingen, vermoedelijk ingebracht in het begin van de 19^{de} eeuw ter versterking van de kolommen van de middenbeuk van het kerkship (foto D. Nuytten)
